**Beauvoisin (26) - Hameau des Jonchiers  
Glissement de terrain du 13 février 2026 - Compte-rendu  
de la visite du 9 mars 2026**

<b>Affaire :</b>	<b>Beauvoisin (26) - Hameau des Jonchiers - Compte-rendu de la visite du 9 mars 2026</b>		
<b>Maître d'œuvre :</b>	<b>DDT de la Drôme et Commune de Beauvoisin</b>		
<b>Mission :</b>	<i>Avis technique sur les aléas résiduels suite au glissement de terrain du 13 février 2026</i>		
<b>Documents analysés :</b>	<b>Indice :</b>	<b>Date :</b>	
-	-	-	
<b>Date de transmission du rapport :</b>	30/06/2026

La Commune de Beauvoisin a sollicité l'avis technique du Cerema Centre-Est concernant les aléas résiduels existants suite au déclenchement d'un glissement de terrain dans le versant en aval du hameau des Jonchiers et de la RD523 le 13 février 2026, faisant suite à une succession d'épisodes pluvieux très intenses.

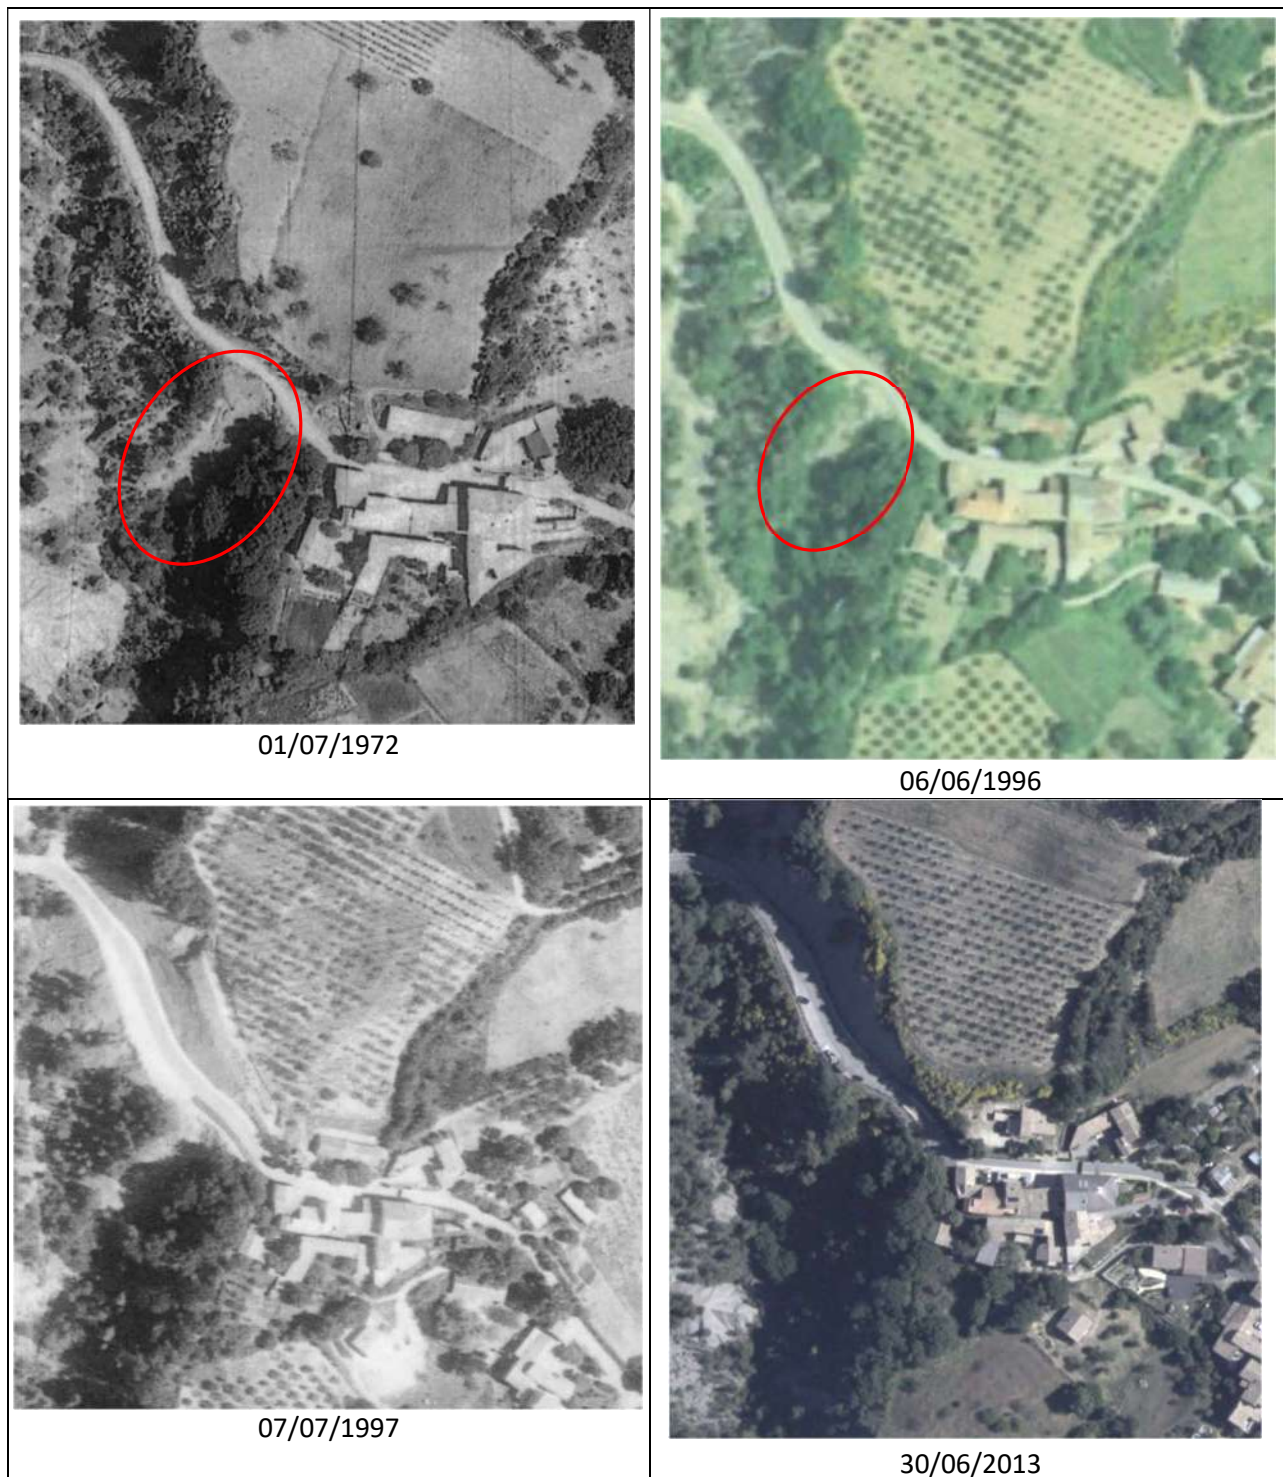
- un premier glissement est visible au niveau du talus aval de la RD523 sur la photographie du 01/07/1972 : ce désordre présenterait une extension spatiale plus faible que celle du désordre survenu le 13/02/2026 et est plus éloigné de la bordure occidentale du hameau des Jonchiers. La cicatrice a ensuite été recolonisée par la végétation,

- un second évènement est visible sur la photographie du 06/06/1996, au même endroit que le premier désordre visible sur la photographie du 01/07/1972, et semble présenter une extension spatiale plus faible (notamment vers l'aval). La cicatrice a ensuite été recolonisée par la végétation. D'après le rapport de présentation du PPRn « inondation » du bassin versant de l'Ouvèze et de ses affluents en Vaucluse, il est noté que « le ravin des Jonquières a déstabilisé la RD523 à Beauvoisin » lors de l'épisode pluvieux très intense du 22/09/1992 (142 mm à Buis-les-Baronnies en 5 h),

- des travaux visibles sur la photographie du 07/07/1997 ont été réalisés pour décaler la chaussée de la RD523 vers l'amont et l'éloigner le plus possible du talus aval instable : création d'un grand talus de déblai dans les marnes (avec cicatrice d'un glissement localisé dans la partie supérieure visible dès le 07/07/1997) et mur en enrochements.

Figure 4 : Anciennes photographies aériennes (source : IGN).

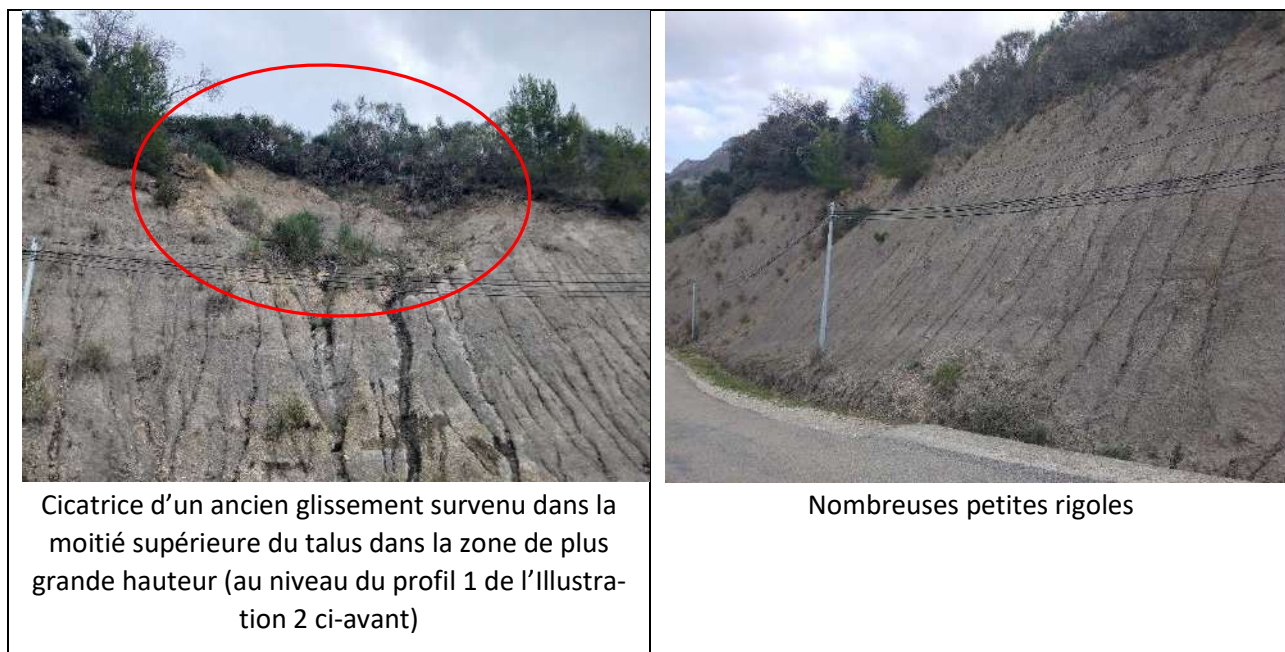
a) La première partie sur un linéaire d'environ 110 m est constituée d'un talus de déblai entièrement nu, taillé avec une forte pente (égale à 1 (V) pour 1(H), soit 45°) dans des marnes grises homogènes du Callovo-Oxfordien, sans venue d'eau apparente le jour de la visite (09/03/2026) (cf. figure 5). La hauteur verticale maximale du talus atteint environ 23 m. La surface du talus présente des indices d'un léger ravinement (petites rigoles) et la cicatrice de départ d'un ancien glissement survenu dans la moitié supérieure lors ou immédiatement après les travaux de terrassement réalisées dans les années 1990 (cf. figure 4 ci-avant). Le talus ne présente pas d'autre signe apparent d'instabilité.

Figure 5 : talus de déblai amont marneux de la RD523 (09/03/2026).

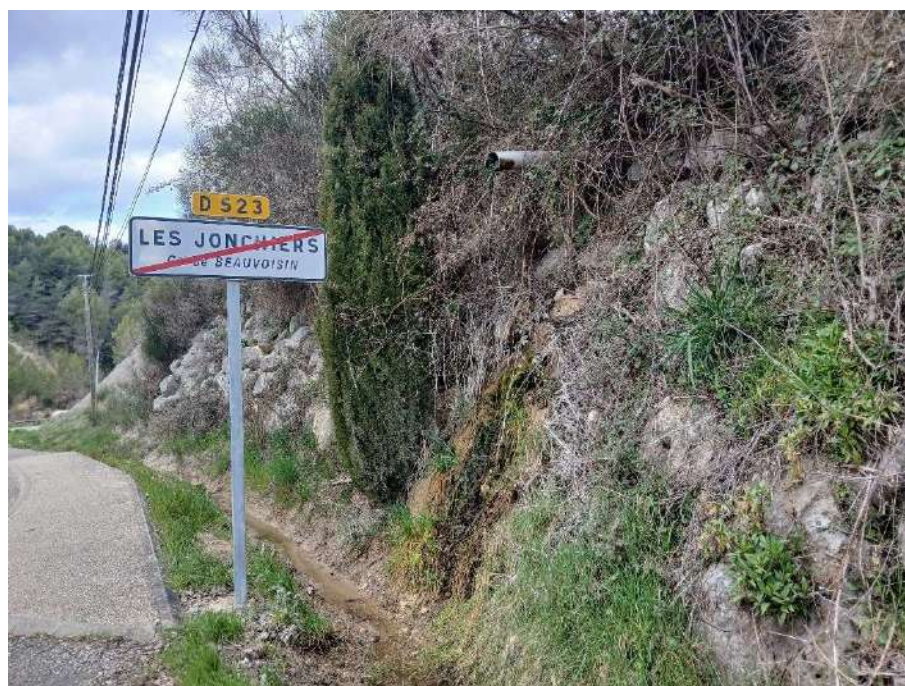
b) Immédiatement avant l'entrée dans le hameau des Jonchiers, le talus amont est conforté, sur un linéaire d'environ 30 m, par un mur en gros enrochements massifs de classe granulaire 300 kg / 1000 kg, présentant une hauteur maximale de l'ordre de 5 m à 6 m et un léger fruit (cf. figure 6).

Un tuyau en PVC permet l'écoulement d'un drain réalisé dans les terrains en amont. Le fossé en pied du mur en enrochements le long de la RD523 est bétonné. Le mur en enrochements, partiellement végétalisé, ne présente pas de signe apparent d'instabilité.

Figure 6 : mur en enrochements confortant le talus amont de la RD523 avec exutoire d'un drain (09/03/2026).

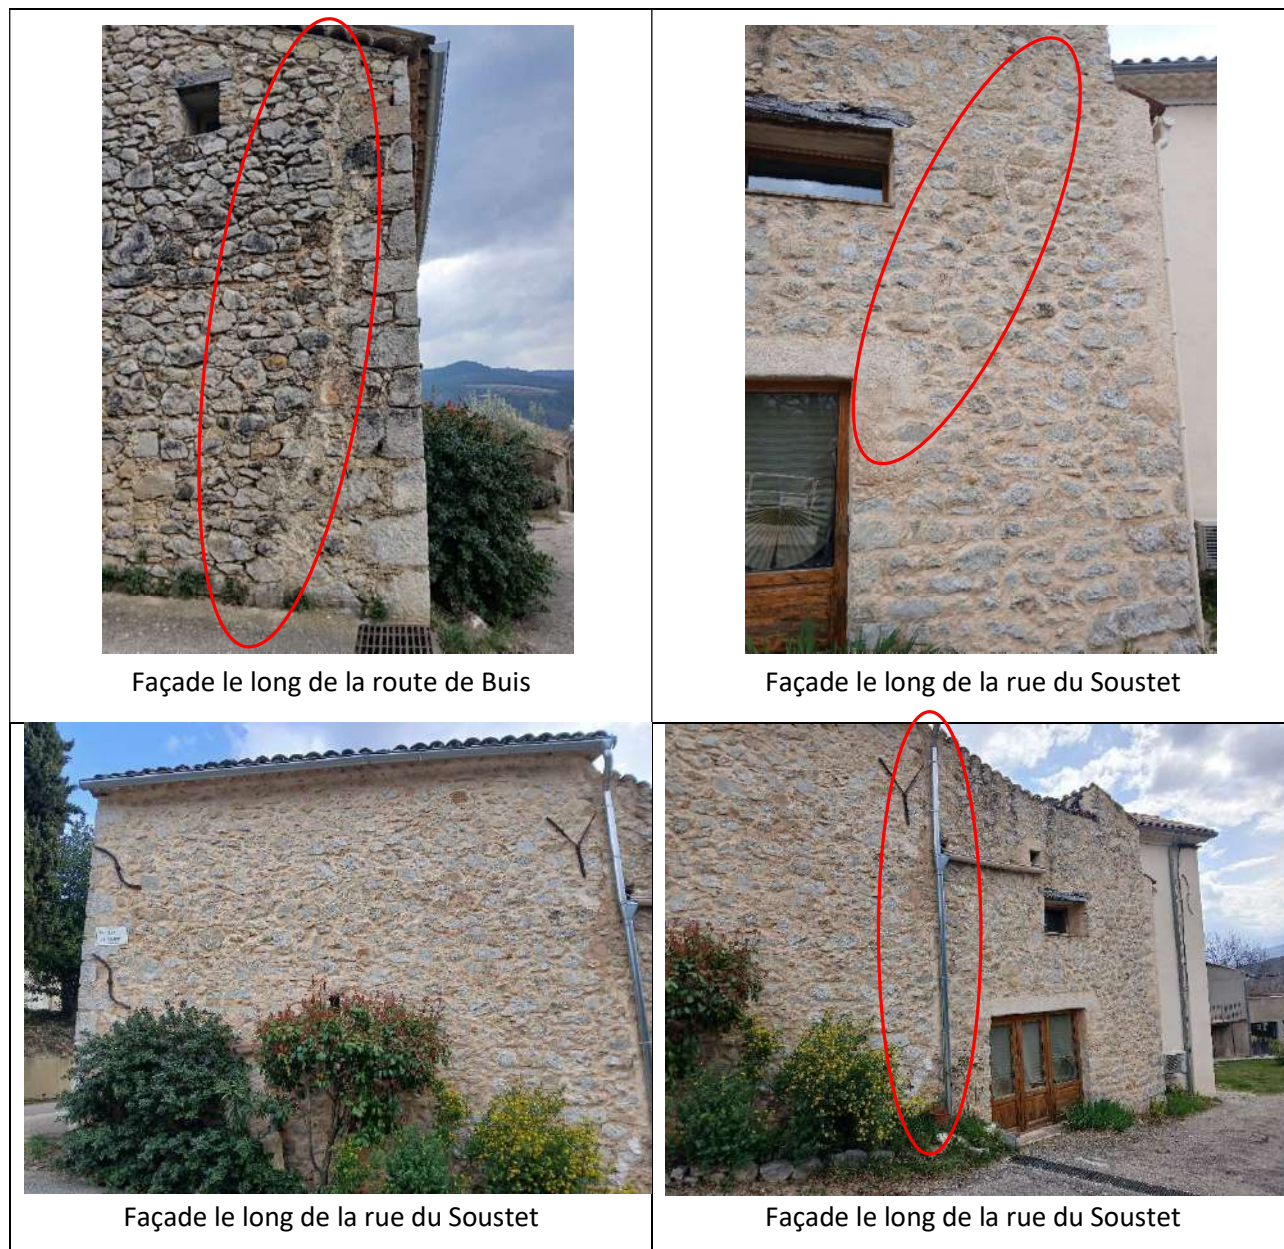
Les façades maçonnées du bâtiment ancien le long de la route de Buis et de la rue du Soustet (cf. figure 7) présentent de grandes fractures biaises ou quasi-verticales, traduisant un mouvement d'affaissement de la partie ouest du bâtiment, et plusieurs tirants d'enserrement. Les fractures ont fait l'objet de plusieurs réparations successives.

Figure 7 : fractures affectant la maison de la parcelle n°B 375 (09/03/2026).

Les désordres notables observés sur certaines constructions rigides de la bordure occidentale du hameau des Jonchiers (notamment la maison de la parcelle n°B 375, propriété Varvat, et l'ancienne remise de la propriété n°B 811, propriété Schmidt) sont liés à des tassements absolus et différentiels des fondations superficielles d'amplitude inadmissible pour les structures. Les désordres ne sont donc pas en lien avec un problème géotechnique type « sécheresse géotechnique » ou « hétérogénéité des caractéristiques mécaniques des sols de fondations », mais avec un mouvement très lent (glissement ou fluage) affectant le versant du ruisseau des Jonchiers, plus vaste et plus profond que le glissement de terrain du 13/02/2026.

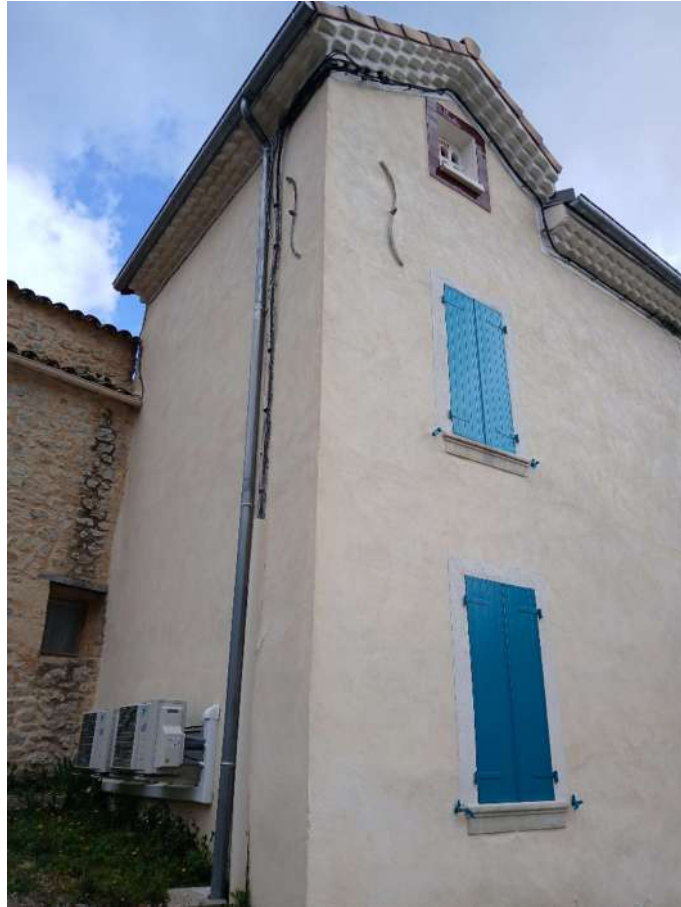
Le bâtiment ancien construit en 1908 a été récemment rénové (façades recouvertes d'enduit). On note la présence de deux tirants d'enserrement au niveau du coin sud-ouest en partie haute (cf. figure 8).

Figure 8 : coin sud-ouest de la maison de la parcelle n°B 376 (09/03/2026).

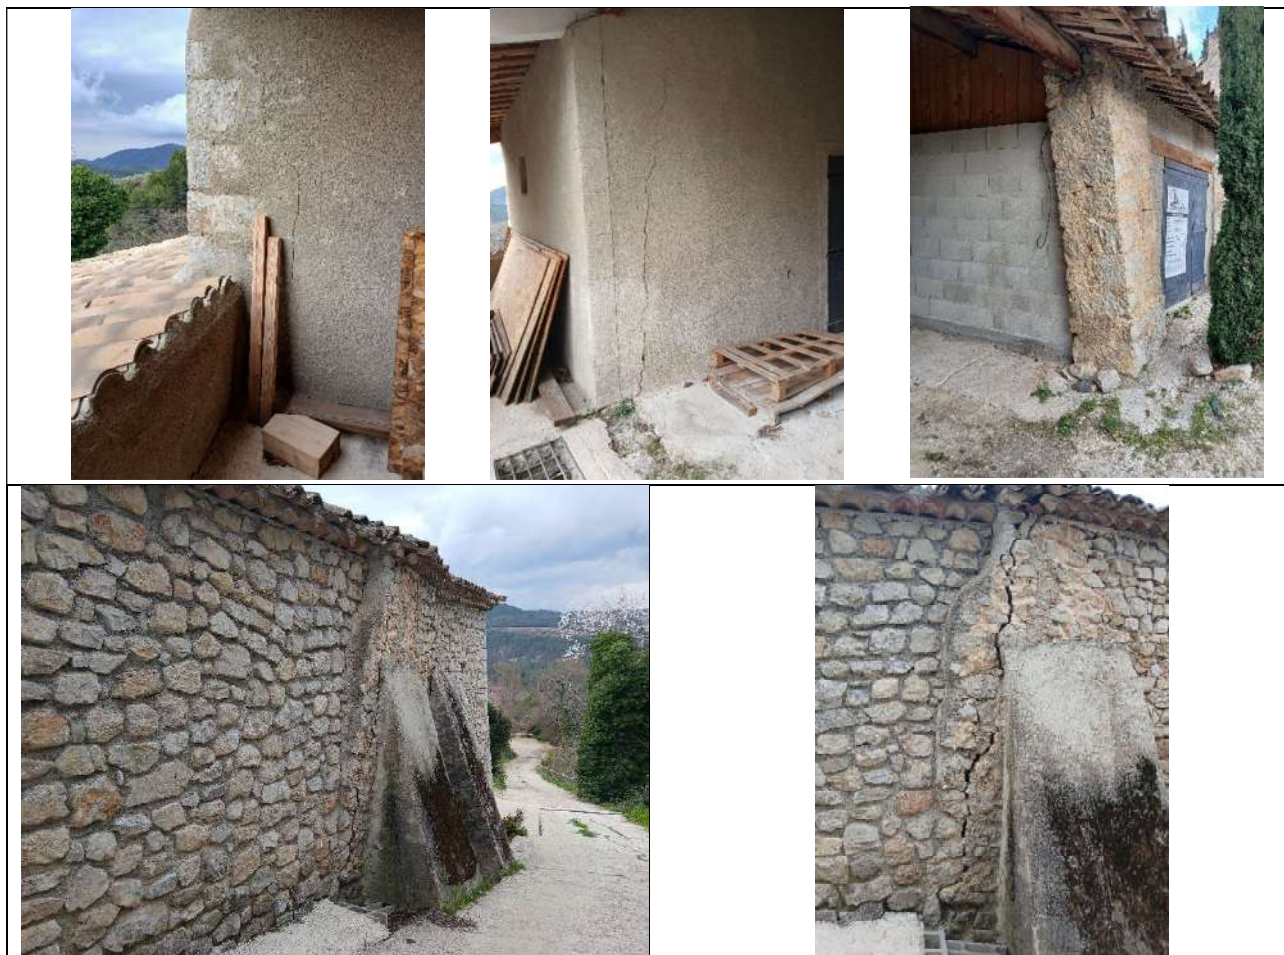
La structure de l'ancienne remise construite le long du chemin Faraud est très endommagée : présence de plusieurs fractures quasi-verticales et biaises (dont certaines traversantes et très ouvertes), basculement d'un pilier, basculement d'une partie de la façade le long du chemin Faraud soutenue par deux contreforts et un tirant d'enserrement (cf. figure 9). Ces désordres traduisent un mouvement d'affaissement de la partie ouest du bâtiment. Les éléments de la chaussée en béton du chemin Faraud sont fracturés au droit de ce bâtiment.

Figure 9 : structure endommagée de l'ancienne remise de la parcelle n°B 811 (09/03/2026).

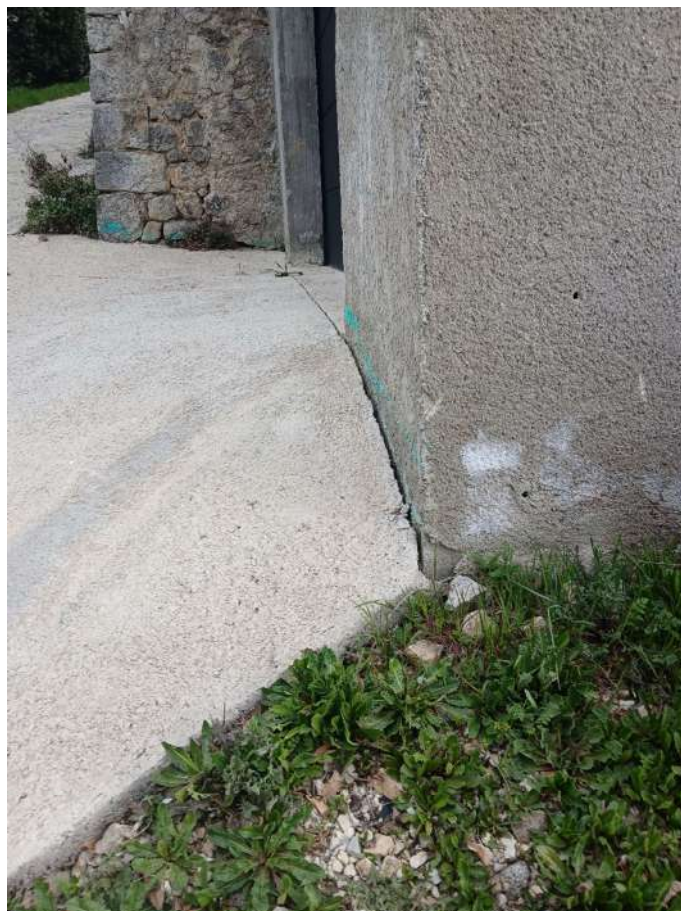
On note un décollement de plusieurs millimètres entre la rampe en béton donnant sur le chemin Farraud et le seuil du nouveau garage (cf. figure 10).

*Figure 10 : décollement entre la rampe et le seuil du nouveau garage de la parcelle n°B 360 (09/03/2026).*

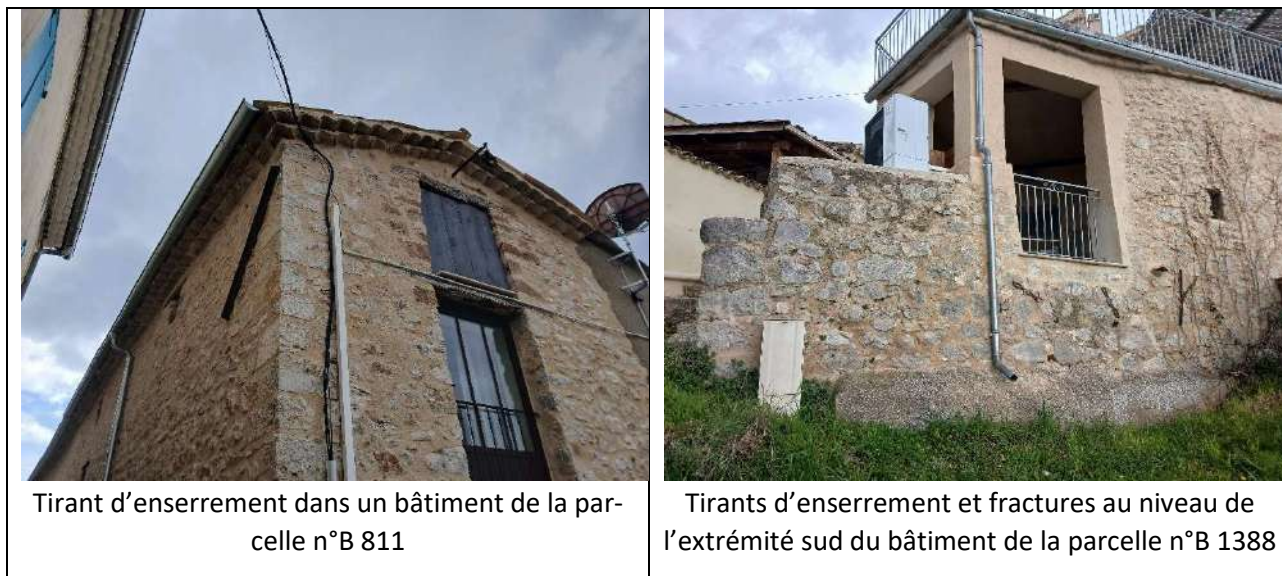
Plusieurs autres structures du hameau des Jonchiers (bâtiments, murs de soutènement) présentent des fissures et fractures, avec un niveau global de dommages inférieur à celui affectant les bâtiments de la bordure occidentale (cf. figure 11).

Figure 11 : exemples de désordres affectant les bâtiments du hameau des Jonchiers (09/03/2026).

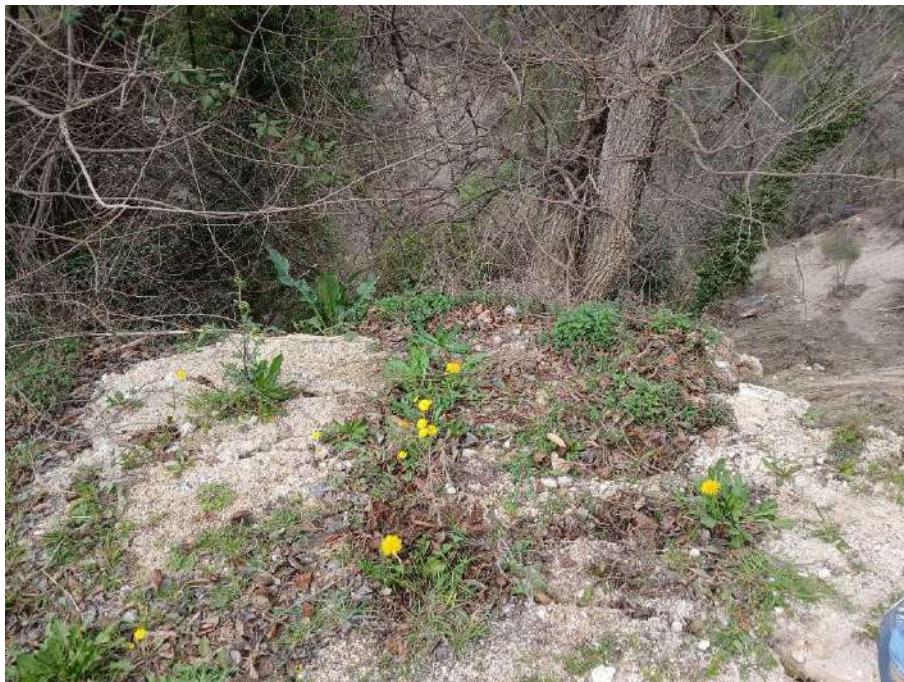
L'escarpement principal de la zone des désordres, en forme de vaste arc de cercle, présente une longueur d'une trentaine de mètres le long de la RD523 et de la rue du Soustet. L'évènement du 13/02/2026 a entraîné un recul maximal de la crête du talus de l'ordre de 4 m à 5 m. Au niveau de l'extrémité sud-est, la zone instable en crête (nombreuses fractures) présente une largeur de 2,5 m (cf. figure 12).

Figure 12 : couronne fracturée instable en aval de la rue du Soustet (09/03/2026).

- interdire la présence de personnes au niveau de la couronne de l'escarpement principal à l'ouest de la rue du Soustet et au sud de la glissière de sécurité de la RD523, des mouvements régressifs localisés étant possibles au niveau de l'escarpement principal,
- réaliser un cordon d'enrobés le long de la rue du Soustet et de la RD523 pour limiter les infiltrations des eaux au niveau de la crête du talus instable,
- identifier l'origine du drain sortant au niveau de la partie nord-ouest de la cicatrice du glissement de terrain et, si possible, diriger ces eaux vers un autre exutoire,
- mettre en place une surveillance visuelle régulière des chaussées de la RD523 et de la rue du Soustet au droit de la zone du glissement de terrain (toute éventuelle fracture ouverte devra être rapidement colmatée pour limiter les infiltrations des eaux dans les terrains instables),

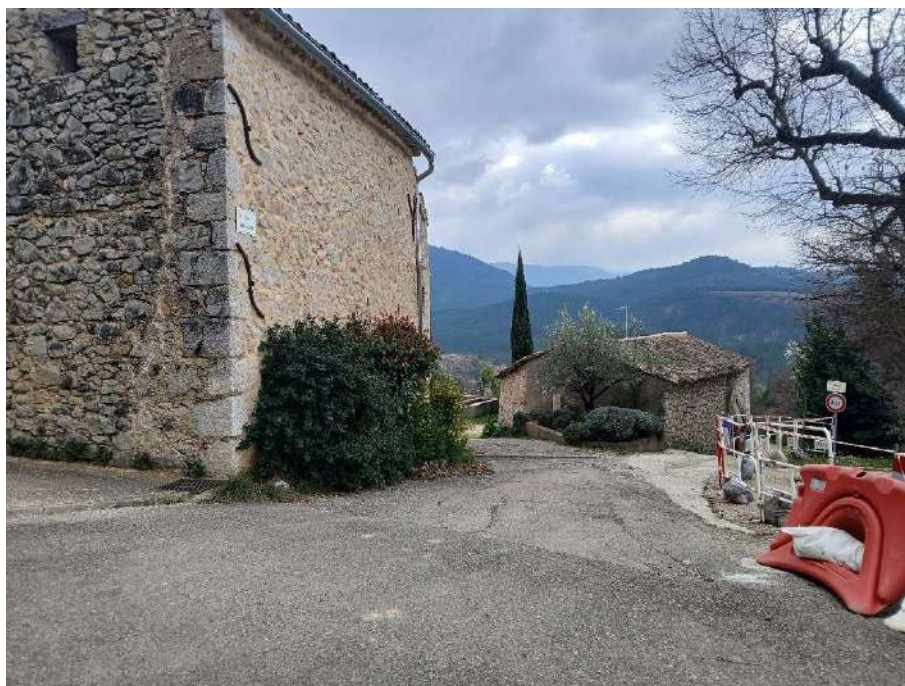
- une absence de fissuration de la chaussée actuelle de la RD523,
- la présence d'anciennes fissures de traction affectant l'ancienne chaussée de la RD523 à proximité de la crête du talus et la chaussée de la rue du Soustet au droit de la maison de la parcelle n°B 375 (cf. figure 13).

Figure 13 : fissuration ancienne de la chaussée de la rue du Soustet (09/03/2026).

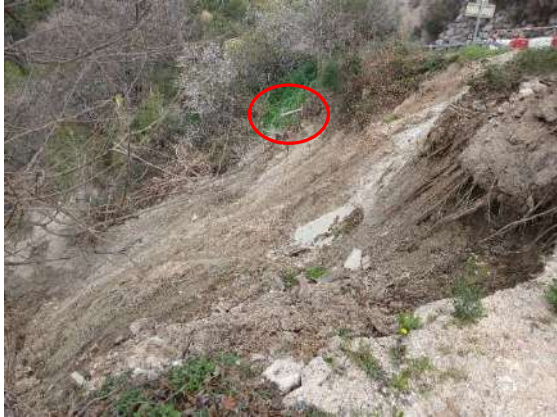
Partie supérieure de la cicatrice avec tuyau PVC du drain nord-ouest

- à l'extrémité nord-ouest de l'escarpement principal, la présence de l'exutoire d'un drain d'origine inconnue (provenant probablement de la chaussée de la RD523) et avec écoulement d'eau le 09/03/2026 (cf. figure 14),
- à l'extrémité sud-est de l'escarpement principal, la présence de l'exutoire d'une rigole en travers de la rue du Soustet au droit de la maison de la parcelle n°B 375.

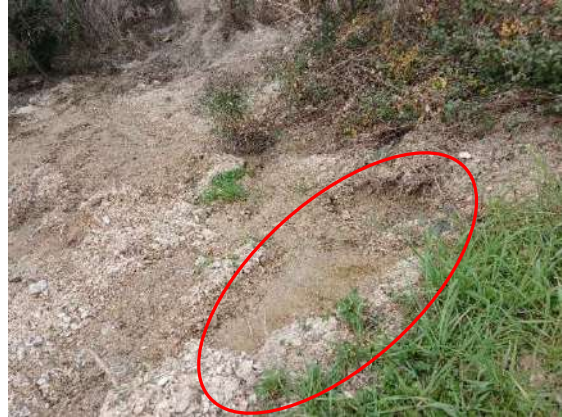
Venue d'eau ponctuelle à la base des remblais

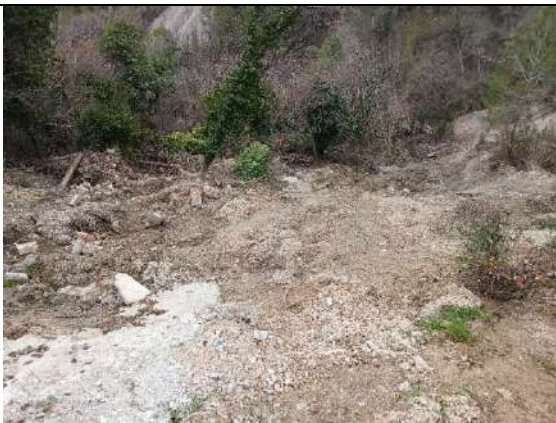
Vue vers le bas de la cicatrice

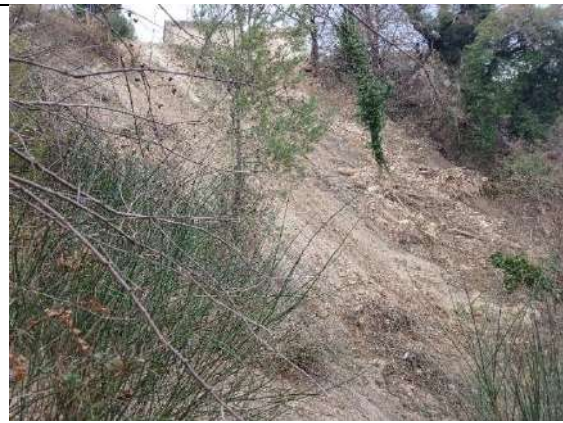
Vue latérale de la cicatrice

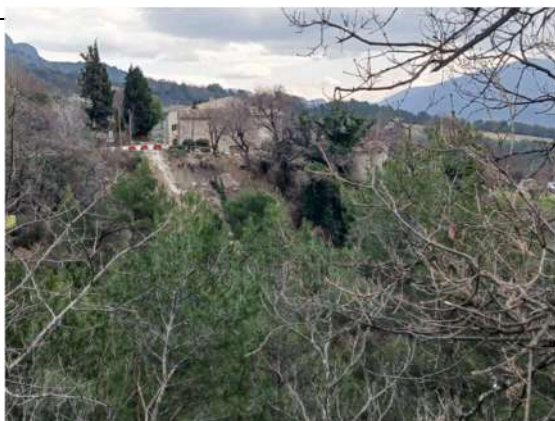
- un dénivelé vertical d'environ 17 m pour une pente moyenne de l'ordre de 35° (correspondant à la partie supérieure du versant décrite sur la figure 2 ci-avant),
- un décapage total de la couverture végétale,
- plusieurs zones de venues d'eau à différents niveaux depuis le sommet jusqu'au pied,
- de nombreux remblais en surface entraînés par l'évènement. L'escarpement principal met en effet en évidence une épaisseur de remblais de l'ordre de 110 cm à 160 cm au droit de la maison de la parcelle n°B 375, mis en œuvre en crête de talus pour aménager des places de parking.

Vue de face de la cicatrice

Dans un deuxième temps, la définition et le dimensionnement d'une solution de confortement de la partie supérieure de la cicatrice du glissement de terrain vis-à-vis de la bordure occidentale du hameau des Jonchiers et de la plate-forme de la RD523 demandera la réalisation d'une étude géotechnique (de types G5 et G2 PRO d'après la nomenclature de la norme NF P 94-500 de novembre 2013 relative aux missions géotechniques). Cette étude sera basée sur la réalisation de sondages pressiométriques, de sondages carottés et d'essais d'identification et de cisaillement en laboratoire sur les matériaux prélevés. Une phase d'auscultation sur plusieurs mois sera également nécessaire pour la réalisation de mesures inclinométriques (mesures des déformations des terrains en profondeur) et piézométriques (mesures des niveaux d'eau dans les terrains). Les ouvrages qui peuvent être actuellement envisagés sont relativement lourds : paroi microberlinoise avec clous passifs ou paroi en béton projeté clouée.

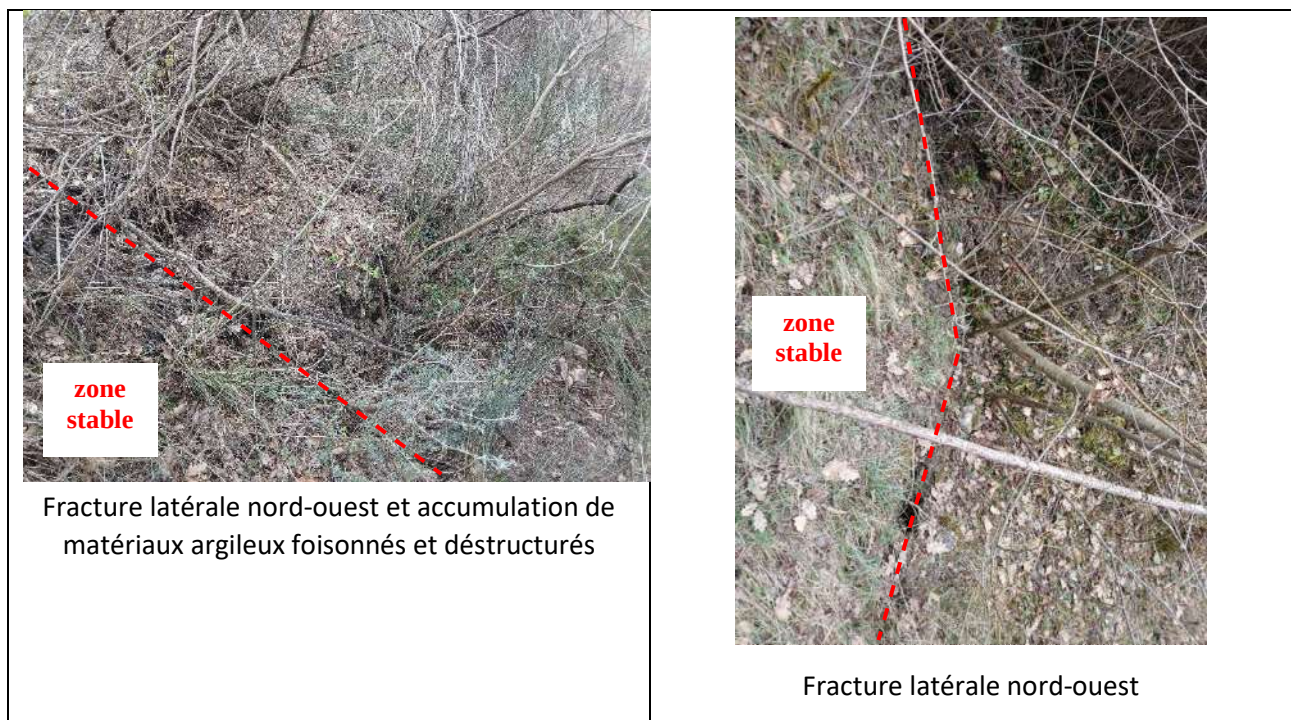
Compte-tenu de la très forte densité de la végétation en pied de versant, les observations réalisées le 09/03/2026 n'ont pu être qu'incomplètes et n'ont concerné que le flanc nord-ouest du glissement de terrain. Au fond du ravin, il a pu être observé une fracture latérale nette dans les terrains et parallèle à la ligne de plus grande pente, de nombreux arbres basculés vers l'aval, des accumulations de matériaux argileux foisonnés et déstructurés, ainsi qu'une retenue d'eau *a priori* de petites dimensions, qui pourrait traduire une obstruction partielle du lit du ruisseau (cf. figures 15 et 16). D'après M. Christian Thiriot, il n'existe aucune habitation directement menacée par une inondation potentielle en aval.

Figure 15 : fracture latérale nord-ouest au fond du ravin (09/03/2026).

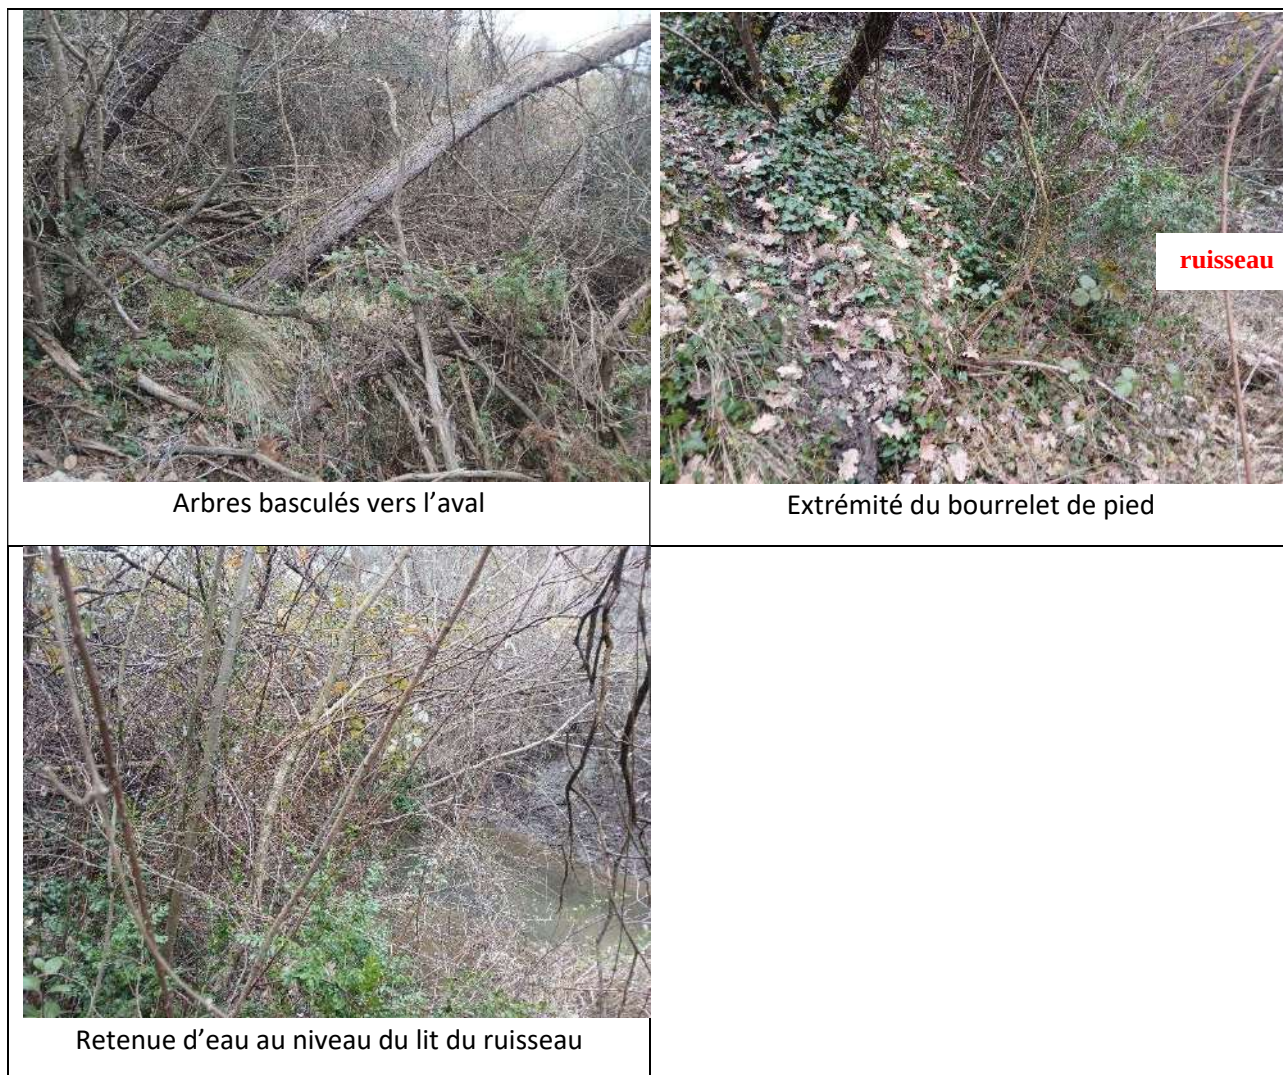
Figure 16 : zone du bourrelet de pied au fond du ravin (09/03/2026).

- débroussailler et éliminer la végétation dans la zone du bourrelet de pied du glissement au fond du ravin sur une bande de terrain d'au moins 10 mètres de large. Une nouvelle visite pourra alors être réalisée par un géologue-géotechnicien pour observer complètement le pied du glissement de terrain et confirmer l'obstruction partielle du ruisseau. Le Cerema se tient à la disposition de la DDT de la Drôme et de la Commune de Beauvoisin pour réaliser cette nouvelle visite,

- mettre en place une surveillance visuelle régulière de la zone du bourrelet de pied (*a minima* une fois par semaine et après chaque épisode pluvieux intense caractérisé par un cumul de précipitations supérieur à 20 mm sur 24h). En cas d'obstruction totale, un nouveau chenal pourra être recréé, par exemple au moyen d'une pelle araignée compte-tenu des conditions très difficiles d'accès.
