**Beauvoisin (26) - Hameau des Jonchiers  
Glissement de terrain du 13 février 2026 - Compte-rendu  
de la visite du 9 mars 2026**

<b>Affaire :</b>	<b>Beauvoisin (26) - Hameau des Jonchiers - Compte-rendu de la visite du 9 mars 2026</b>		
<b>Maître d'œuvre :</b>	<b>DDT de la Drôme et Commune de Beauvoisin</b>		
<b>Mission :</b>	<i>Avis technique sur les aléas résiduels suite au glissement de terrain du 13 février 2026</i>		
<b>Documents analysés :</b>	<b>Indice :</b>	<b>Date :</b>	
-	-	-	
<b>Date de transmission du rapport :</b>	30/06/2026

La Commune de Beauvoisin a sollicité l'avis technique du Cerema Centre-Est concernant les aléas résiduels existants suite au déclenchement d'un glissement de terrain dans le versant en aval du hameau des Jonchiers et de la RD523 le 13 février 2026, faisant suite à une succession d'épisodes pluvieux très intenses.

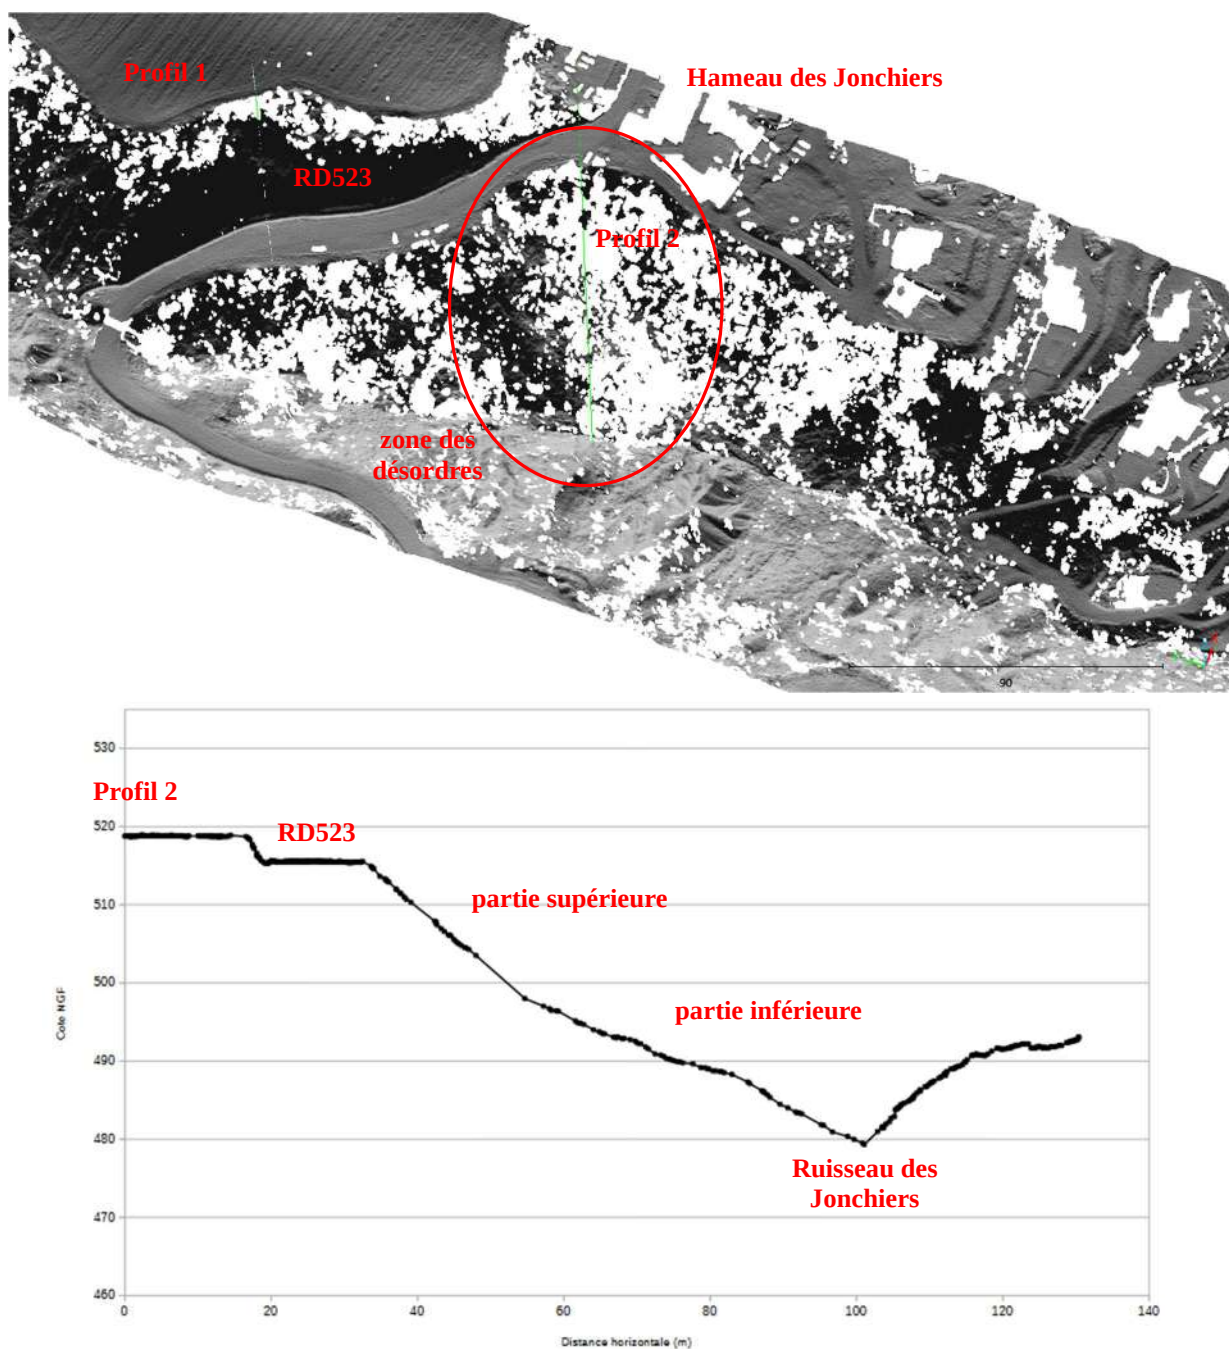
Figure 2 : Extrait du MNT LiDAR haute résolution de l'IGN et profil en travers topographique à travers la zone des désordres (source des données brutes : IGN, avril-mai 2022).

Le site expertisé est localisé au niveau du versant en forme de léger cirque en rive gauche du ravin du ruisseau des Jonchiers (cf. figure 2 ci-après). Cette portion du versant était occupée par un bois avant le déclenchement du glissement de terrain du 13/02/2026. Elle était déjà occupée par un bois sur la photographie la plus ancienne disponible de l'IGN (13/05/1944).

Le versant en aval de la RD523 présente les caractéristiques géométriques suivantes au niveau du profil 2 (cf. figure 2 ci-avant) :

- hauteur verticale totale de l'ordre de 36 m (entre les cotes NGF 479 et 515) et pente moyenne relativement élevée (de l'ordre de 28°),
- moitié supérieure (entre les cotes NGF 498 et 515) : hauteur verticale de l'ordre de 17 m et pente moyenne très forte (de l'ordre de 38°),
- moitié inférieure (entre les cotes NGF 479 et 498) : hauteur verticale de l'ordre de 19 m et pente moyenne relativement modérée (de l'ordre de 22°).

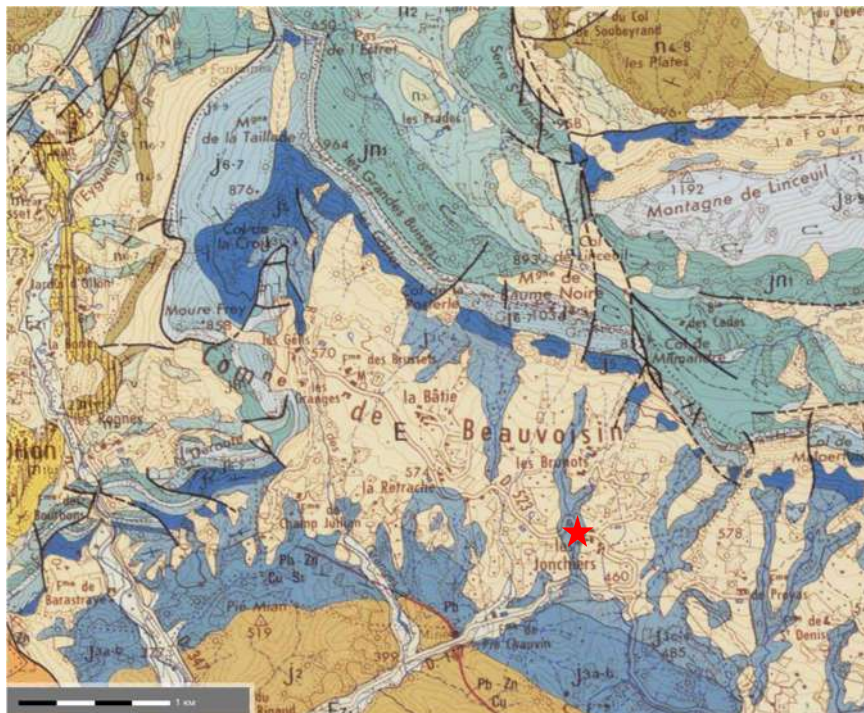
Figure 3 : Extrait de la carte géologique de Nyons au 1/50 000e (source : BRGM).

D'après la carte géologique de Nyons au 1/50000e (BRGM) (cf. figure 3 ci-après), la zone du sinistre se situe dans le domaine subalpin des Baronnies occidentales, plissé et fracturé. Elle appartient au cœur du vaste anticlinal du Buis, de direction générale sud-est - nord-ouest, marqué par de larges affleurements de « Terres Noires » relativement tendres. Le cœur de cet anticlinal forme une dépression encadrée par des chaînons constitués de calcaires plus résistants (Montagne de Baume Noire au nord, Roche Colombe au sud). Les « Terres Noires » sont des marnes noires feuilletées, silteuses, très peu perméables (dépourvues de nappe), datées du Callovo-Oxfordien et notées j3c-4 sur l'extrait de carte de l'illustration 3. Elles sont recouvertes par des éboulis et des colluvions de pente, notés E, issus de l'altération et du remaniement des formations géologiques en place (calcaires et marnes). L'épaisseur de ces formations superficielles peut être localement très variable et est couramment de l'ordre de quelques mètres. Elles peuvent être le siège de circulations d'eau préférentielles dans les passages de plus forte perméabilité, temporairement en charge suite à certains épisodes pluvieux intenses. Le toponyme « Jonchiers » (issu du mot « jonc ») traduit la présence ancienne de zones humides autour de la zone du sinistre.

Au niveau de la zone du sinistre expertisé, les colluvions de pente et les marnes du Callovo-Oxfordien présentent une sensibilité moyenne à l'aléa retrait-gonflement d'après le portail Géorisques.

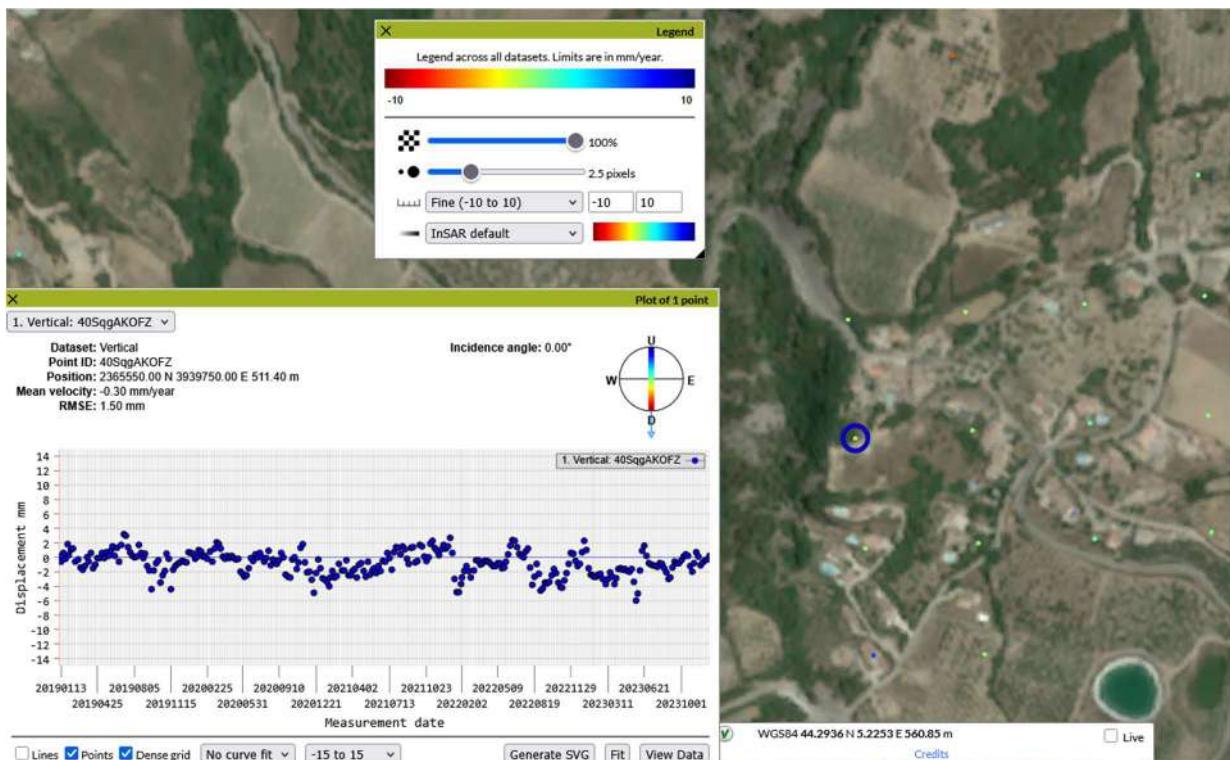
Figure 17 : déplacements verticaux (source : EGMS / Copernicus).

La stabilité relative de la très grande partie du hameau des Jonchiers est confirmée par des données satellitaires disponibles sur une période de 5 ans entre début 2019 et fin 2023. Le Service Européen de Surveillance des Mouvements du Sol (EGMS / programme Copernicus) met à disposition sur son site internet des résultats traités de mesures interférométriques satellitaires InSAR. La résolution au sol est de 20 m x 5 m pour chaque cellule. L'interprétation peut toutefois être difficile à l'échelle locale (utilisation d'un système de navigation global par satellite). Les données de déplacements verticaux et horizontaux dans la direction est-ouest sont disponibles au niveau de plusieurs points synthétiques dans et autour du hameau des Jonchiers (cf. figure 17 et 18).

Il est très probable que le mouvement de pente affectant le versant du ravin du ruisseau des Jonchiers se poursuive avec une vitesse relativement faible avec des évolutions par à-coups brutaux suite à certaines périodes pluvieuses notables. L'hypothèse d'une rupture catastrophique brutale n'est pas aujourd'hui à considérer.
